Niederschrift

über die Gewässerschau der Alsenz von der Kreisgrenze bis zur Mündung in die Nahe am 03.04.2024

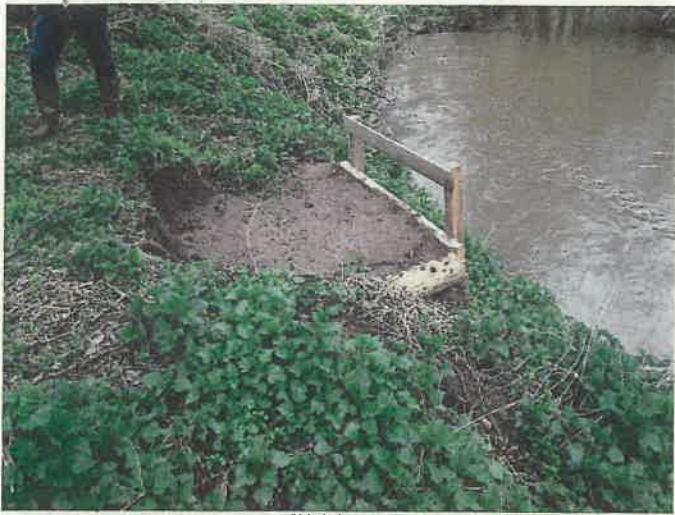
Bild 1.JPG

Punkt 1 (Foto Nr. 1)

In der linken Uferböschung der Alsenz wurde ein Anglerplatz errichtet.

Beseitigung des Anglerplatzes ist zu veranlassen. Herr Luttger vom ASV Hochstätten sagte die Beseitigung zu.

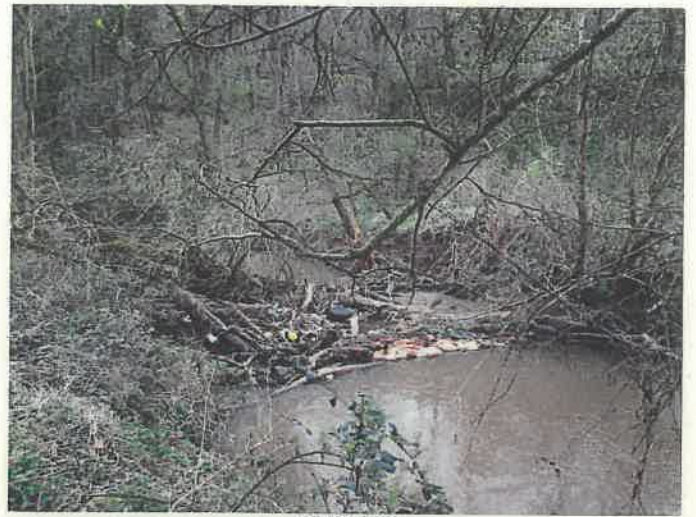
Bild 2.JPG

Punkt 2 (Foto Nr. 2)

Sturzbaum im Gewässer: Normalwasserabfluss ist gewährleistet, als Strukturbildner belassen und weiterhin beobachten, Müll ist zu beseitigen

Beseitigung des Autoreifens und sonstigen Mülls.

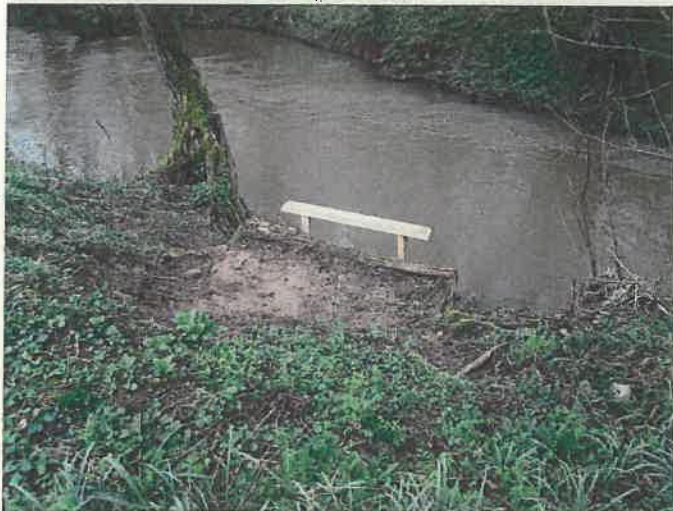
Bild 3.JPG

Punkt 3 (Foto Nr. 3)

In der linken Uferböschung der Alsenz wurde ein Anglerplatz errichtet.

Beseitigung des Anglerplatzes ist zu veranlassen. Herr Luttger vom ASV Hochstätten sagte die Beseitigung zu.

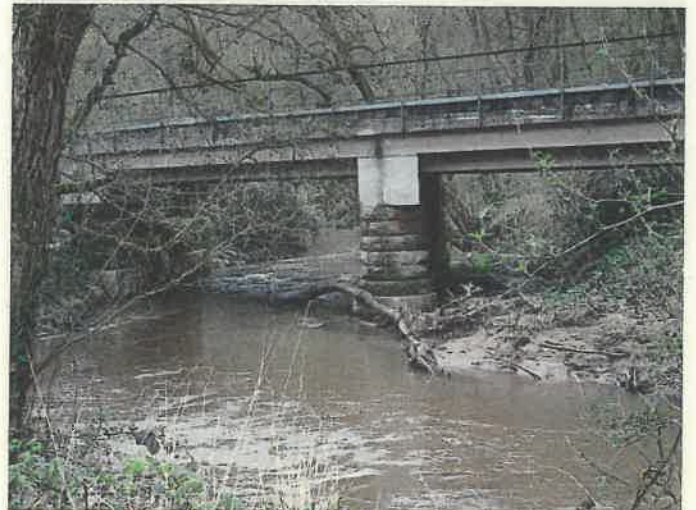
Bild 4.JPG

Punkt 4 (Foto Nr. 4)

Quer liegender Baum am Brückenpfeiler der DB Brücke.

Beseitigung des Baums durch die DB ist zu veranlassen.

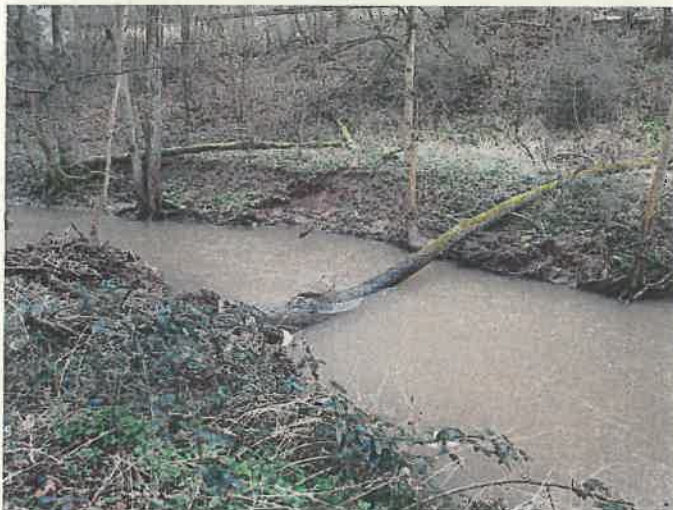
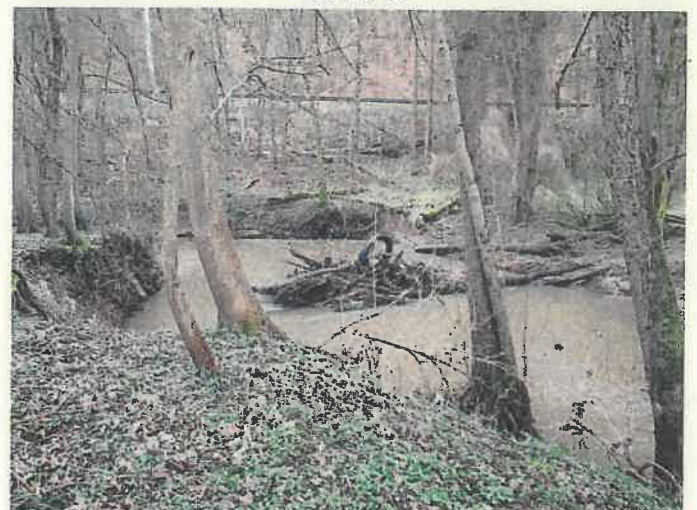
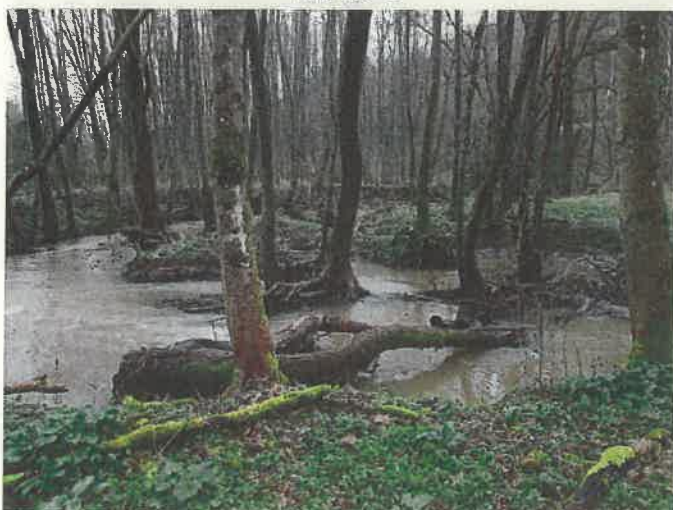
Punkt 5 (Foto Nr. 5, 6 und 7)

Hier befindet sich ein naturnaher Gewässerbereich mit einem abwechslungsreichen Strömungsbild, Uferabbrüchen, Sturzbäumen, etc..

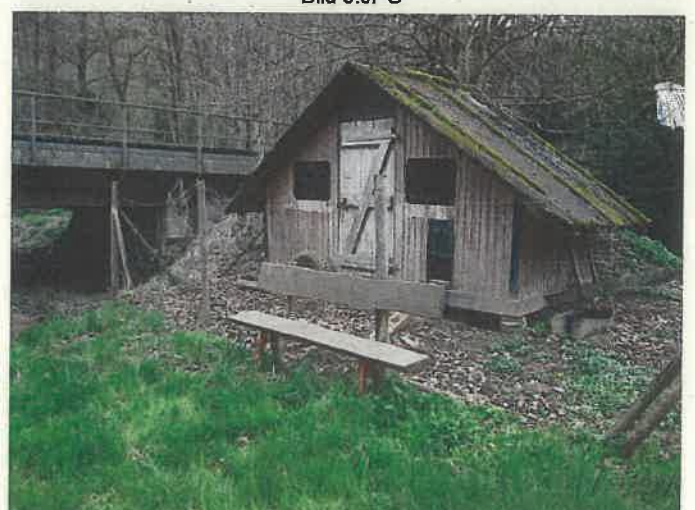
Bild 8.JPG

Punkt 6 (Foto Nr. 8)

Auf der linken Gewässerseite befinden sich unmittelbar unterhalb der DB-Brücke ein Hühnerstall, Bank, Zaunanlage etc.

Genehmigung der Hütte/Anlagen prüfen und eine Entfernung/ein Versetzen der Anlagen veranlassen.

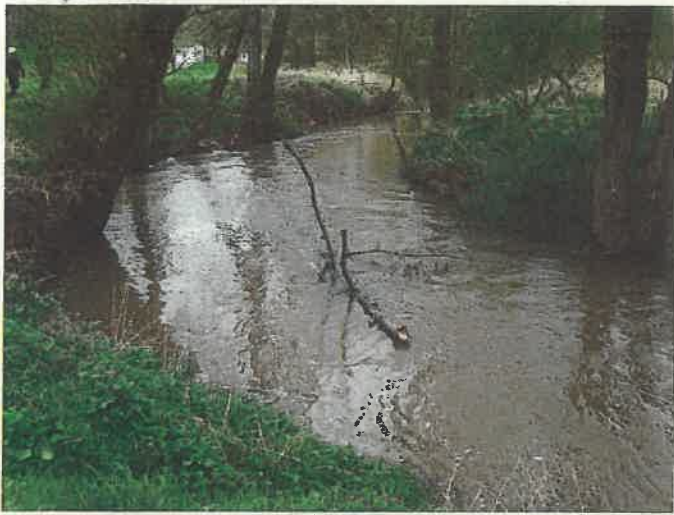
Bild 9.JPG

Punkt 7 (Foto Nr. 9)

Quer liegender Baum im Abflussprofil.

Beseitigung des Baums ist zu veranlassen.

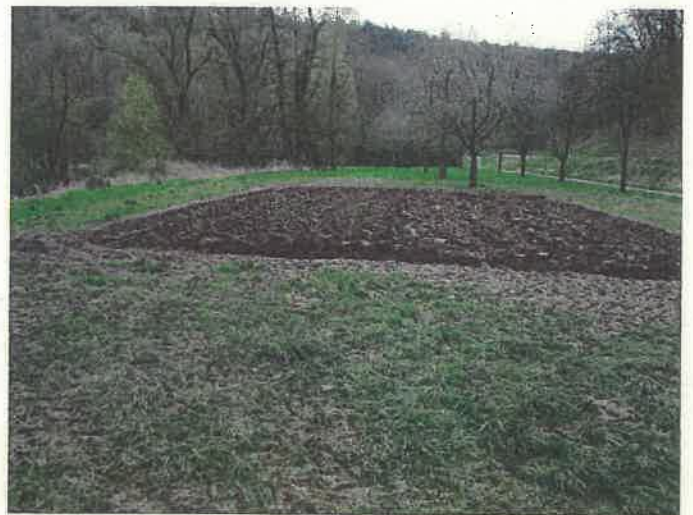
Bild 10.JPG

Punkt 8 (Foto Nr. 10)

Umbruch von Grünland in Ackerland im ÜSG der Alsenz.

Prüfung, ob die Fläche als Grünland ausgewiesen ist

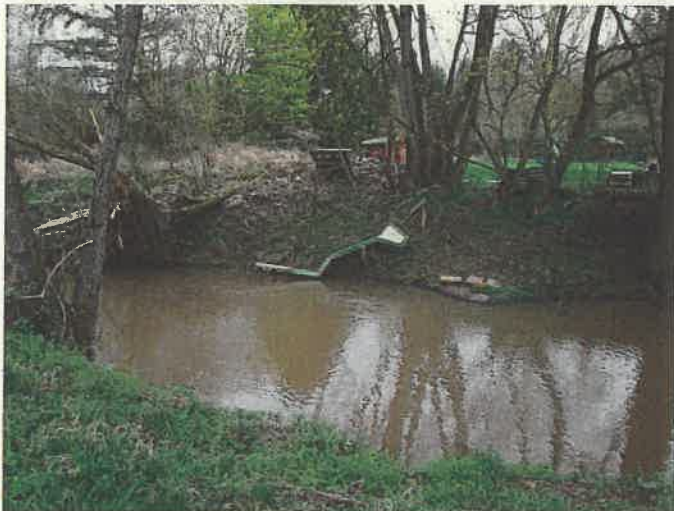
Bild 11.JPG

Punkt 9 (Foto Nr. 11)

Rutsche, Paletten, Zaunanlage. etc. im rechten Böschungsbereich.

Beseitigung der Anlagen ist zu veranlassen.

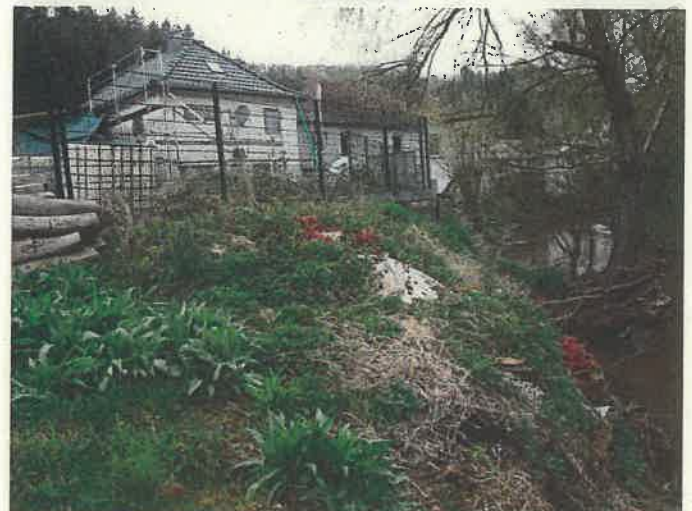
Bild 12.JPG

Punkt 10 (Foto Nr. 12)

Massive Grundstücksmauer mit Zaunanlage im Bereich der Gewässerböschung sowie Ablagerung von Abfällen

Genehmigung der Anlage überprüfen und den Rückbau veranlassen. Beseitigung der Abfälle veranlassen. (Zu der Mauer gab es bereits 2017 ein Schreiben der KV Bad Kreuznach.)

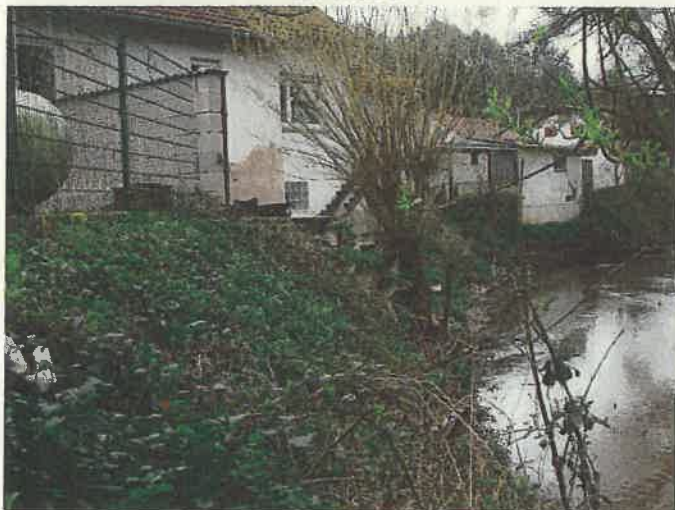
Bild 13.JPG

Punkt 11 (Foto Nr. 13)

Ablagerung von Abfällen im Böschungsbereich.

Beseitigung der Abfälle ist zu veranlassen.

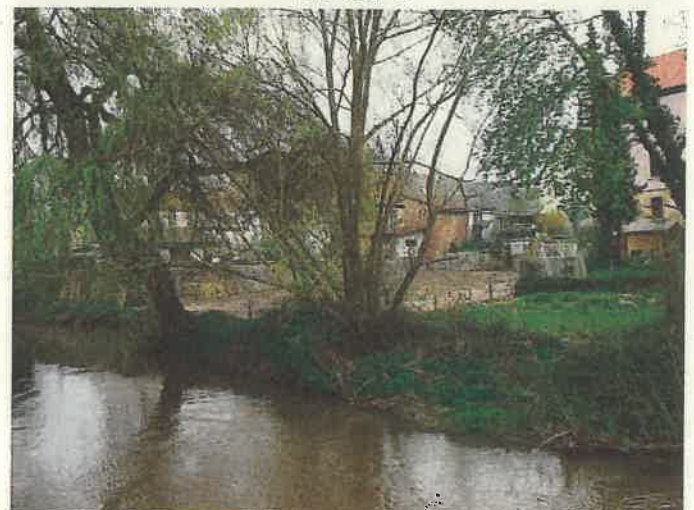
Bild 14.JPG

Punkt 12 (Foto Nr. 14)

Das Grundstück wurde großflächig mit Erdaushub aufgefüllt. Lage fast vollständig im ÜSG der Alsenz

Beseitigung der Auffüllungen veranlassen.

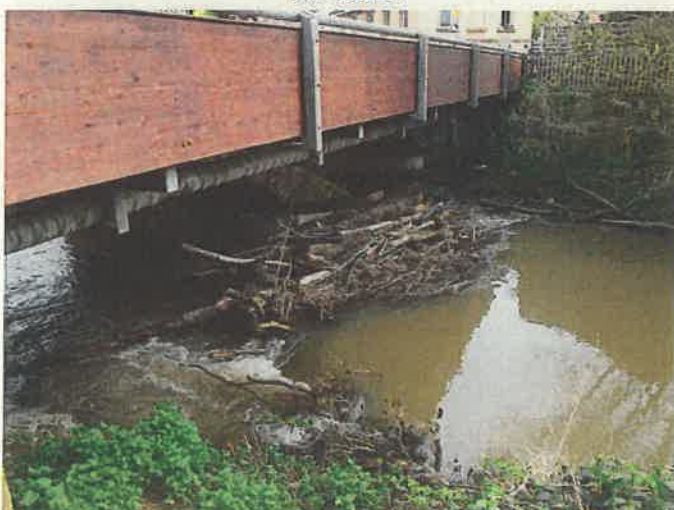
Bild 15.JPG

Punkt 13 (Foto Nr. 15)

Quer liegende Baumstämme und Geschwemmsel am Brückenpfeiler der B 48.

Beseitigung der Stämme und des Geschwemmsels durch den Brückeneigentümer (LBM) ist zu veranlassen.

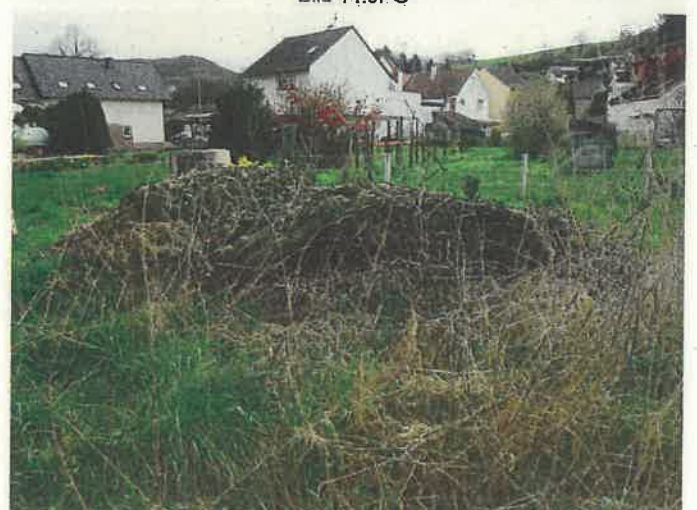
Bild 16.JPG

Punkt 14 (Foto Nr. 16)

Grünschnittablagerung auf Fläche der KV Bad Kreuznach

Beseitigung der Abfälle ist zu veranlassen.

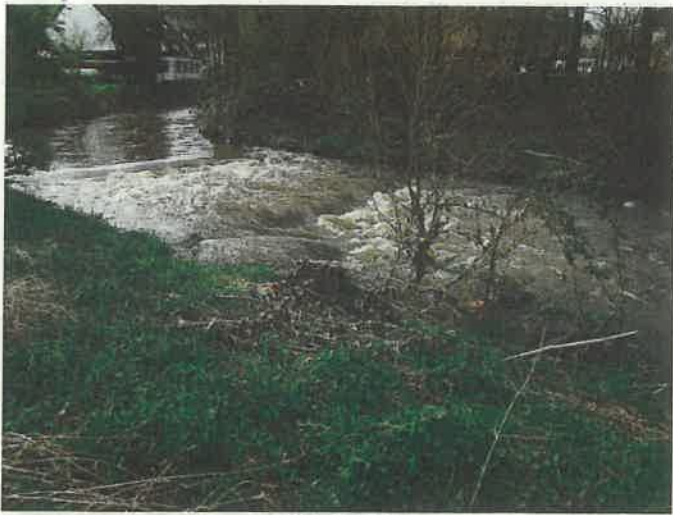
Bild 17.JPG

Punkt 15 (Foto Nr. 17)

Umgestaltete Wehranlage. Lineare Durchgängigkeit ist vorhanden.

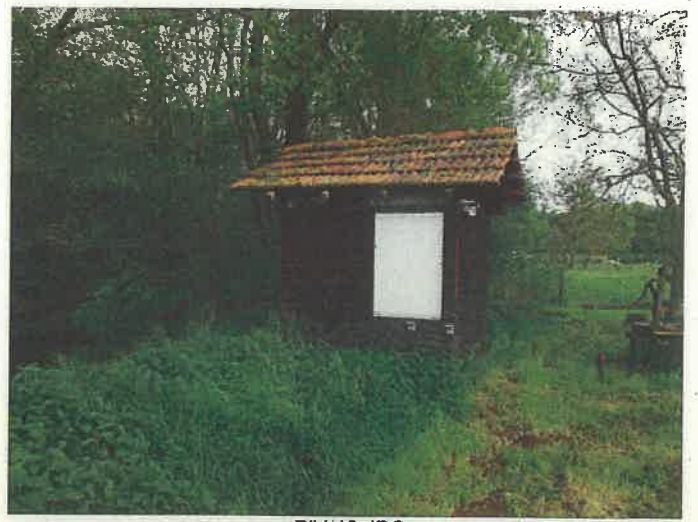
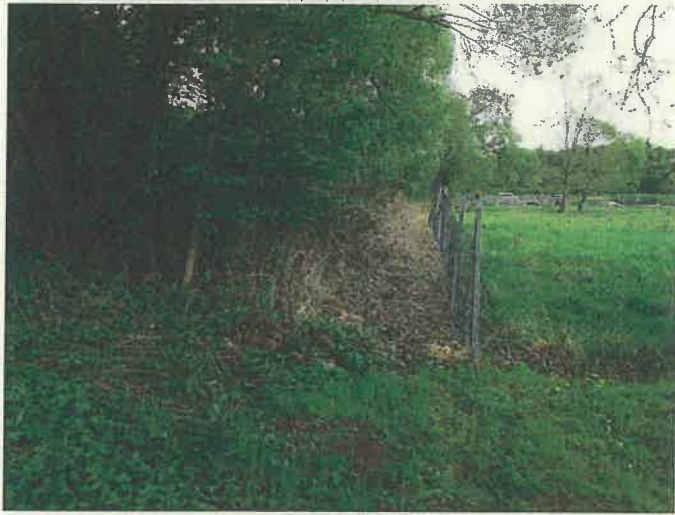
Punkt 16 (Foto Nr. 18 und 19)

Hütte und Wasserentnahme im unmittelbaren rechten Böschungsbereich.

Genehmigung der Hütte und der Wasserentnahme prüfen und eine Entfernung/ein Versetzen der Anlagen veranlassen.

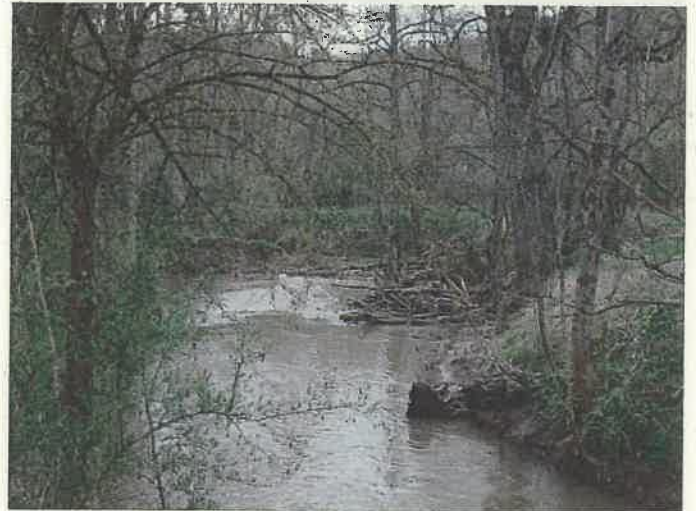
Bild 20.JPG

Punkt 17 (Foto Nr. 20)

Hier befindet sich ein naturnaher Gewässerbereich mit einem abwechslungsreichen Strömungsbild, Uferabbrüchen, Sturzbäumen, etc..

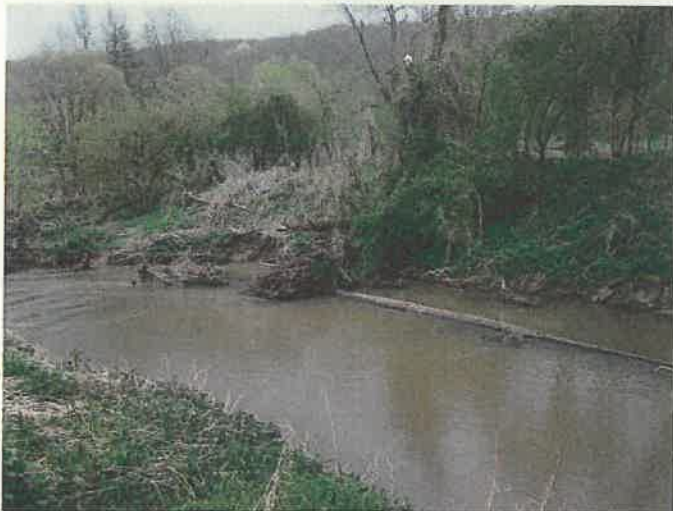
Bild 21.JPG

Punkt 18 (Foto Nr. 21)

Sturzbaum im Gewässer; Normalwasserabfluss ist gewährleistet, als Strukturbildner belassen und weiterhin beobachten

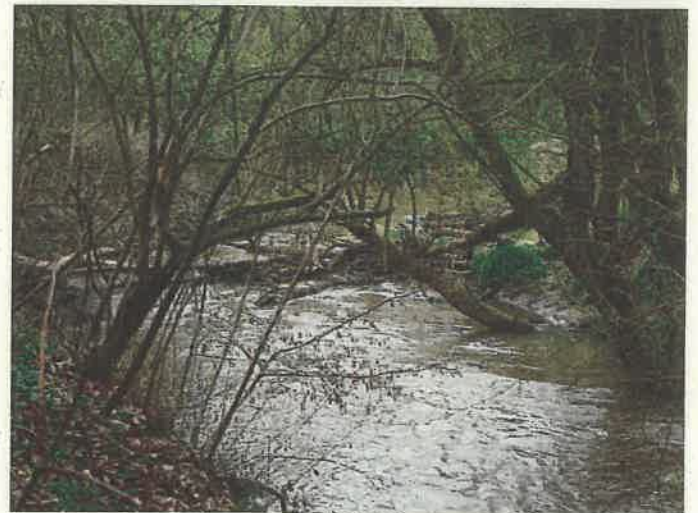
Bild 22.JPG

Punkt 19 (Foto Nr. 22)

Sturzbäume im Gewässer; Normalwasserabfluss ist gewährleistet, als Strukturbildner belassen und weiterhin beobachten

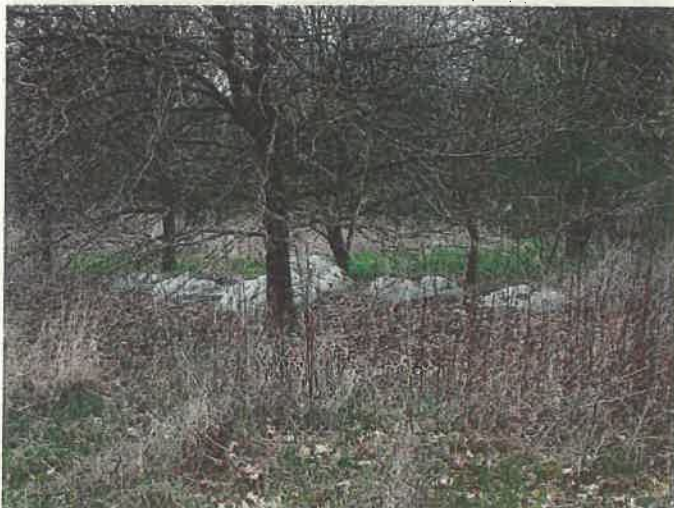
Bild 23.JPG

Punkt 20 (Foto Nr. 23)

Verrottete Siloballen und Kunststofffolien im linken Vorlandbereich

Beseitigung der Abfälle ist zu veranlassen.

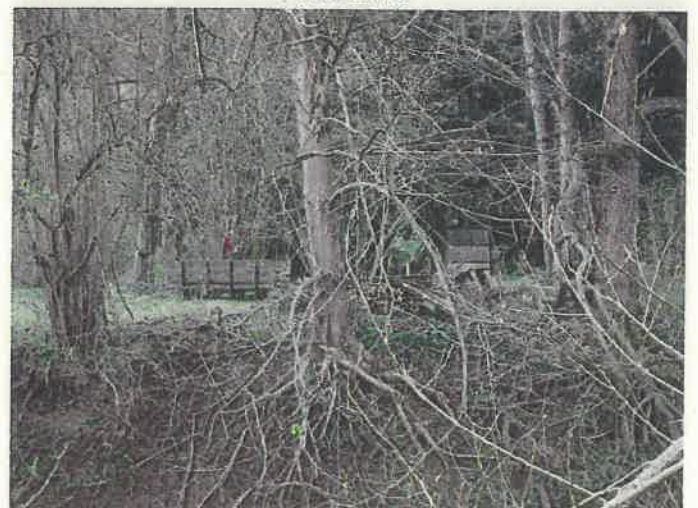
Bild 24.JPG

Punkt 21 (Foto Nr. 24)

Holzpaletten im Böschungsbereich und Freizeitnutzung

Beseitigung der Paletten ist zu veranlassen, Genehmigung der Nutzung prüfen und eine Entfernung/ein Versetzen der Anlagen veranlassen.

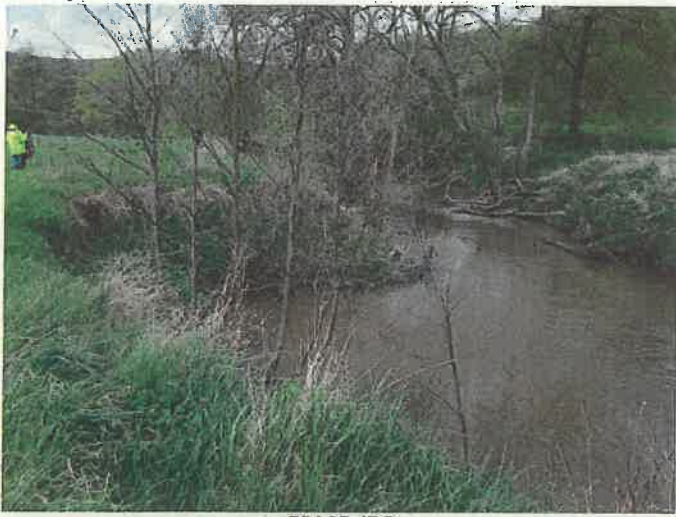
Bild 25.JPG

Punkt 22 (Foto Nr. 25)

Sturzbäume im Gewässer; Normalwasserabfluss ist gewährleistet, als Strukturbildner belassen und weiterhin beobachten

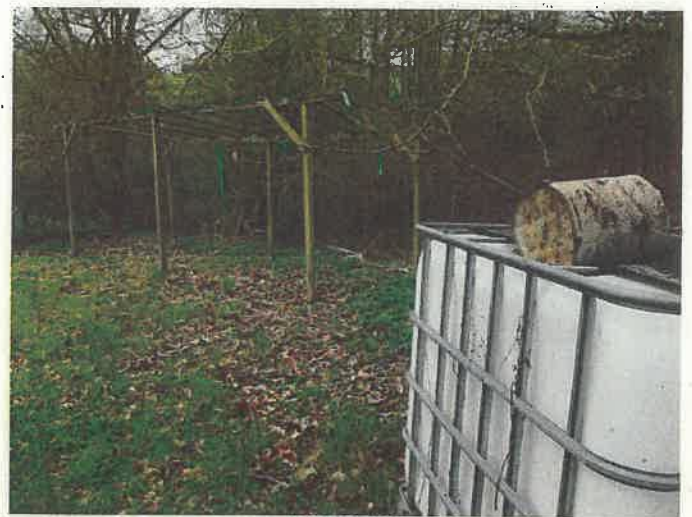
Bild 26.JPG

Punkt 23 (Foto Nr. 26)

Folie, Kunststofftanks, Unterstand etc. im Böschungsbereich und Nutzung als Lagerfläche

Beseitigung der Folie, Unterstand etc. aus Böschungs- /Uferbereich ist zu veranlassen; Genehmigung der Nutzung prüfen und eine Entfernung/ein Versetzen der Anlagen veranlassen.

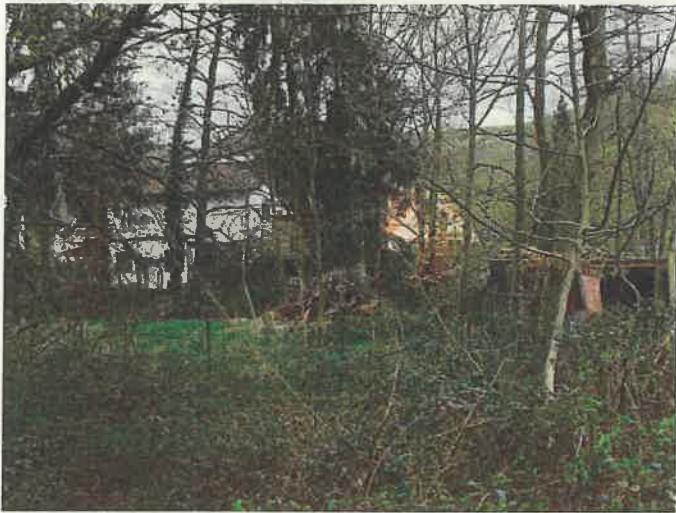
Bild 27.JPG

Punkt 24 (Foto Nr. 27)

Grünschnittablagerung im Böschungs- /Uferbereich

Beseitigung der Abfälle ist zu veranlassen.

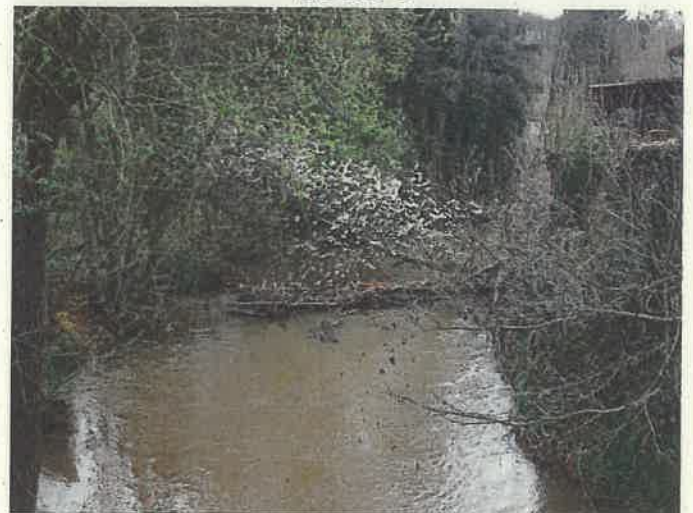
Bild 28.JPG

Punkt 25 (Foto Nr. 28)

Quer liegender Baum im Abflussprofil.

Beseitigung des Baums ist zu veranlassen.

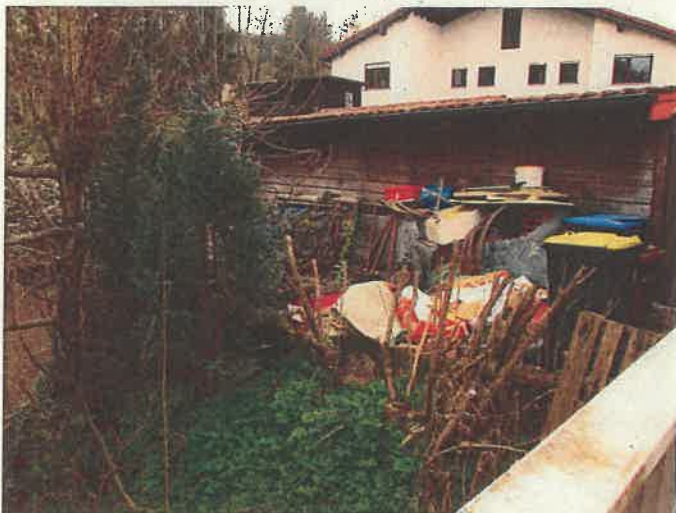
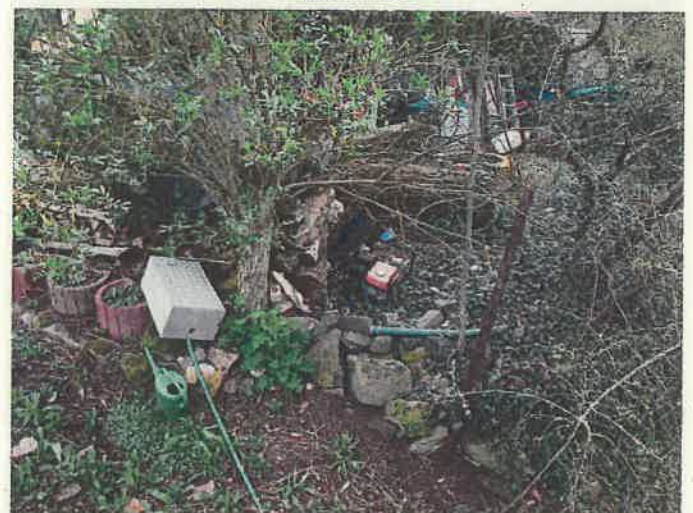
Punkt 26 (Fotos Nr. 29 und 30)

Unmittelbar vor der Brücke beidseitig Ablagerungen etc. im Böschungs-/Uferbereich und Wasserentnahme auf rechter Gewässerseite

*Beseitigung der Ablagerungen aus dem Böschungsbereich ist zu veranlassen;
Genehmigung der Wasserentnahme ist zu prüfen.*

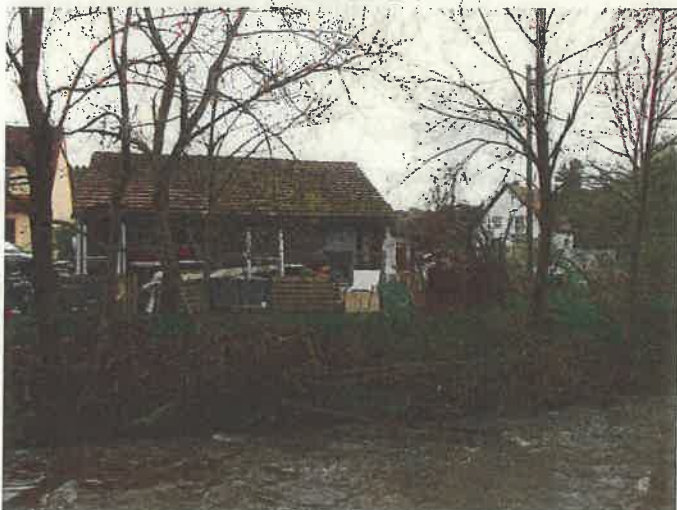
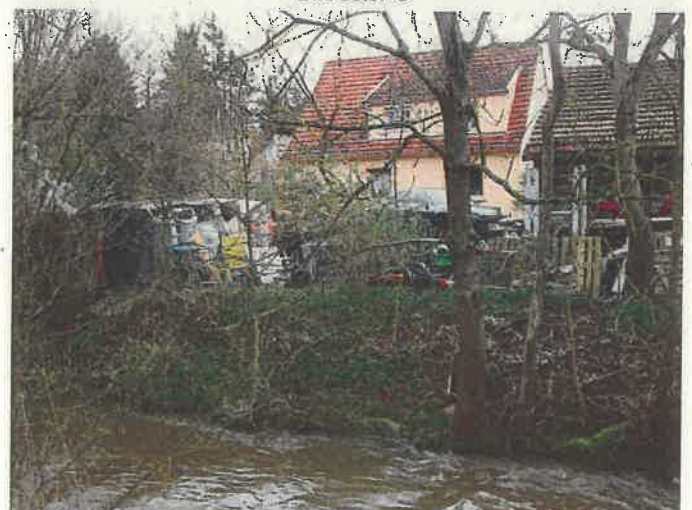
Punkt 27 (Fotos Nr. 31 und 32)

Unterhalb der Brücke auf der linken Seite Schuppen, gewerbliche Nutzung (?), Ablagerungen etc. im Böschungs-/Uferbereich

Genehmigungssituation überprüfen; Beseitigung der Ablagerungen aus dem Böschungs- / Uferbereich ist zu veranlassen.

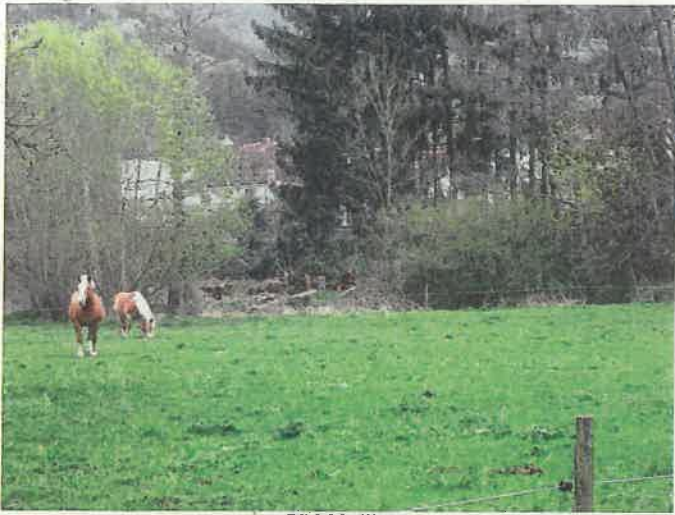
Bild 33.JPG

Punkt 28 (Foto Nr. 33)

Schnittholzablagerungen unterhalb der DB-Brücke auf der linken Gewässerseite im Böschungsbereich

Beseitigung der Schnittholzablagerungen aus dem Böschungsbereich ist zu veranlassen.

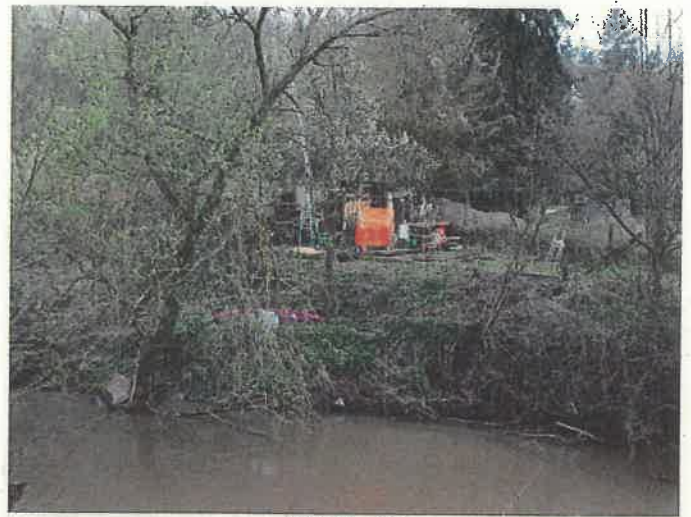
Bild 34.JPG

Punkt 29 (Foto Nr. 34)

Freizeitnutzung mit Hütte, Unterstand, etc. auf der linken Gewässerseite im Böschungsbereich

Genehmigungssituation überprüfen und eine Entfernung/ein Versetzen der Anlagen veranlassen.

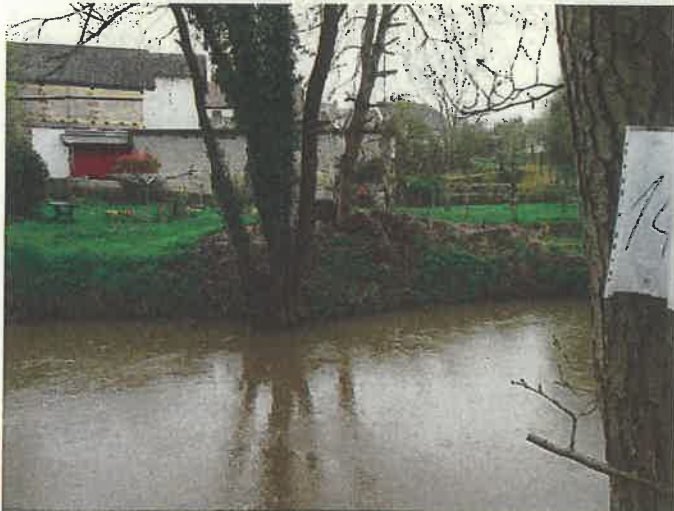
Bild 35.JPG

Punkt 30 (Foto Nr. 35)

Unterhalb der DB-Brücke Grünabfälle im Uferbereich und Wasserentnahme auf rechter Gewässerseite

Beseitigung der Ablagerungen aus dem Böschungsbereich ist zu veranlassen; Genehmigung der Wasserentnahme ist zu prüfen.

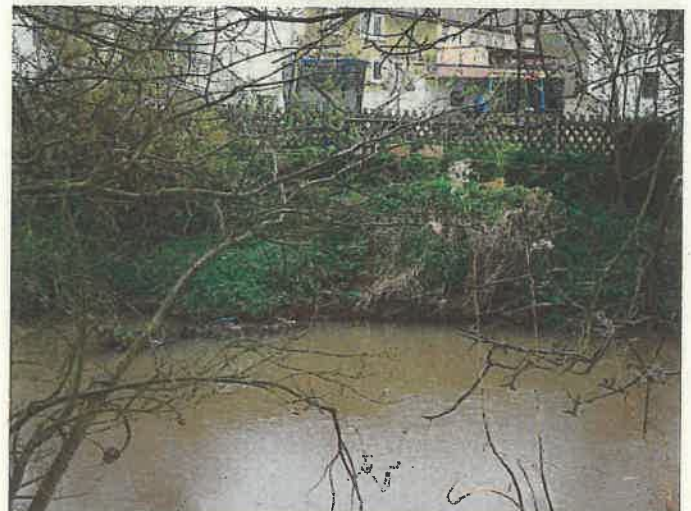
Bild 36.JPG

Punkt 31 (Foto Nr. 36)

Auf der rechten Gewässerseite Wasserentnahme

Genehmigung der Wasserentnahme ist zu prüfen.

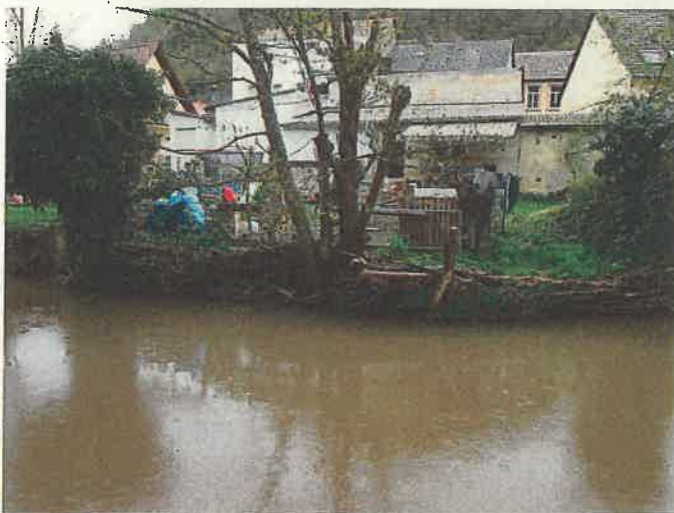
Bild 37.JPG

Punkt 32 (Foto Nr. 37)

Auf der rechten Gewässerseite illegaler Uferverbau und Nutzung bis zur Böschungsoberkante

Genehmigungssituation überprüfen und eine Entfernung/ein Versetzen der Anlagen veranlassen.

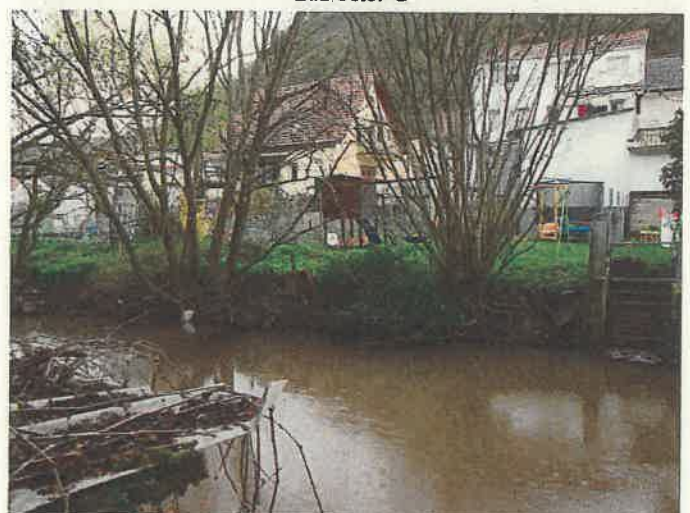
Bild 38.JPG

Punkt 33 (Foto Nr. 38)

Auf der rechten Gewässerseite illegaler Uferverbau

Genehmigung der Anlage überprüfen und eine Entfernung des Verbaus veranlassen.

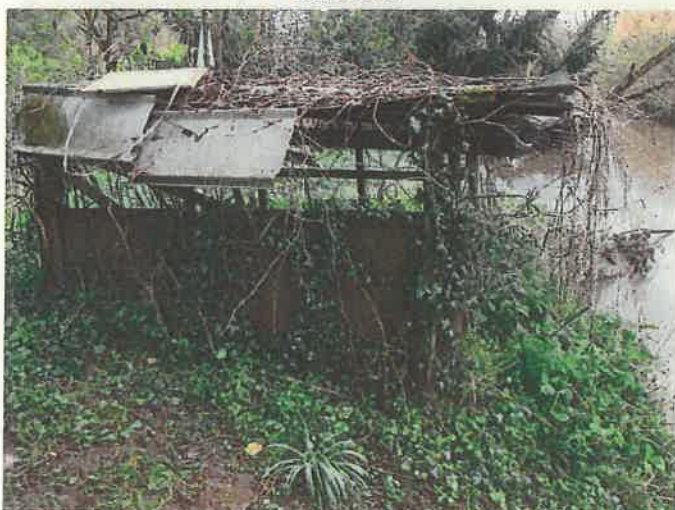
Bild 39.JPG

Punkt 34 (Foto Nr. 39)

Auf der linken Gewässerseite Unterstand im Böschungsbereich

Genehmigung der Anlage überprüfen und eine Entfernung des Unterstandes veranlassen.

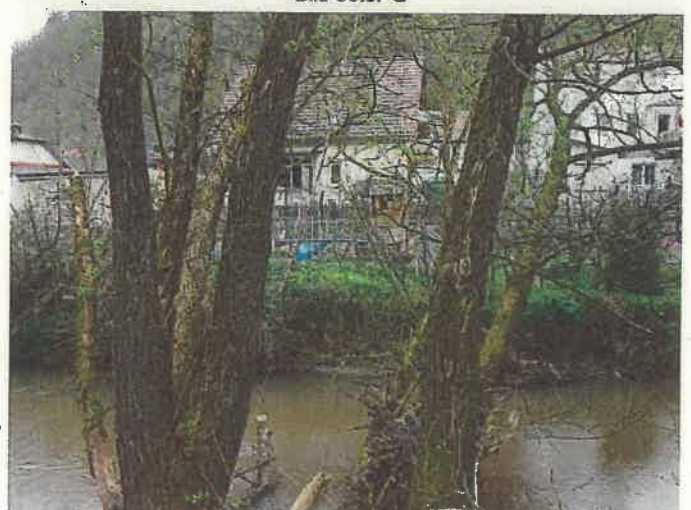
Bild 40.JPG

Punkt 35 (Foto Nr. 40)

Auf der rechten Gewässerseite Wasserentnahme

Genehmigung der Wasserentnahme ist zu prüfen.

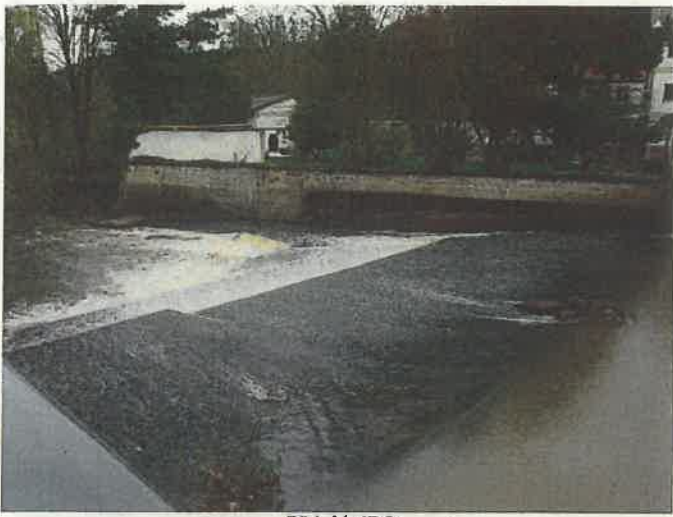
Bild 41.JPG

Punkt 36 (Foto Nr. 41)

Wehranlage ehemals „Kügler“, lineare Durchgängigkeit nicht vorhanden

WR prüfen und Beseitigung oder Umgestaltung des Wehres veranlassen.

Ist im WRRL-Maßnahmenprogramm enthalten.

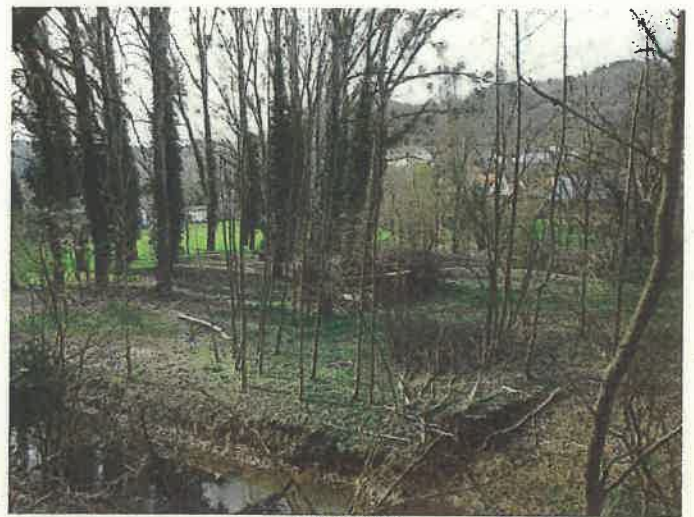
Bild 42.JPG

Punkt 37 (Foto Nr. 42)

Grünschnittablagerung im Böschungs- /Uferbereich des Geländes „Mühle Kügler“

Beseitigung der Abfälle ist zu veranlassen.

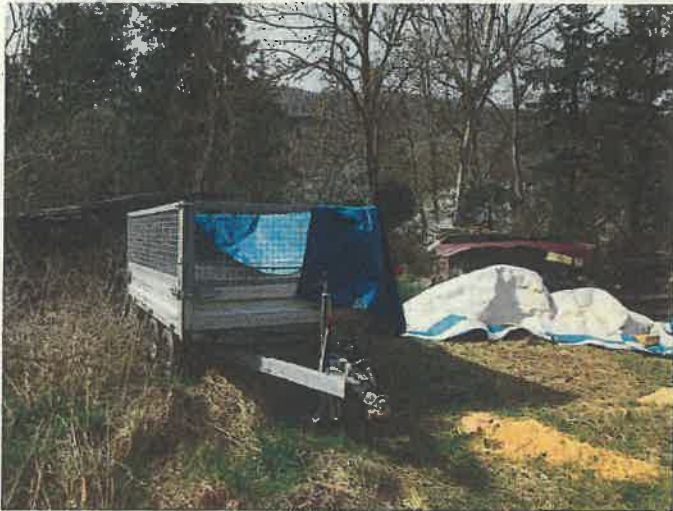
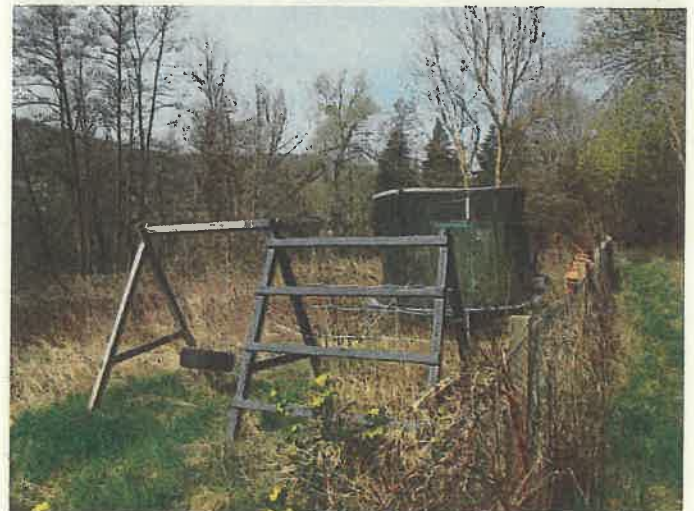
Punkt 38 (Foto Nr. 43 und 44)

Auf der rechten Seite befinden sich ein Bereich mit Freizeit- / Gartennutzung mit verschiedenen Anlagen (Unterstände, Zäune, etc.) und eine Lagerfläche. Ein Großteil der Grundstücke ist nicht mehr in Nutzung. Aus gewässerökologischer Sicht und im Hinblick auf den Hochwasserabfluss stellen diese nach erster Einschätzung kein Problem dar. Durch die KV Bad Kreuznach ist die Genehmigungssituation zu prüfen und ggf. weiteres zu veranlassen.

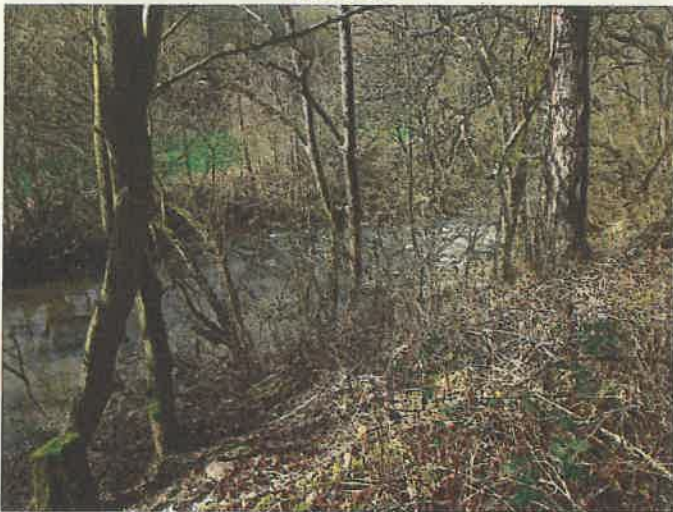
Bild 45.JPG

Punkt 40 (Foto Nr. 45)

Umgestaltetes Wehr der Ebernburger Mühle, Durchgängigkeit ist vorhanden

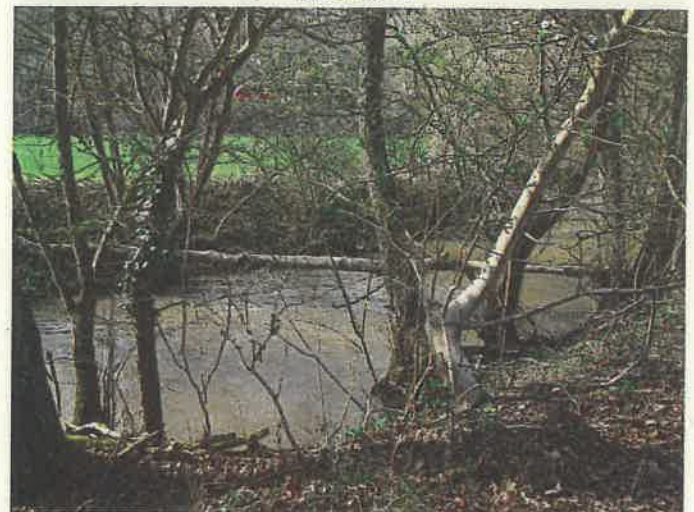
Bild 46.JPG

Punkt 41 (Foto Nr. 46)

Sturzbaum im Gewässer; Normalwasserabfluss ist gewährleistet, als Strukturbildner belassen und weiterhin beobachten

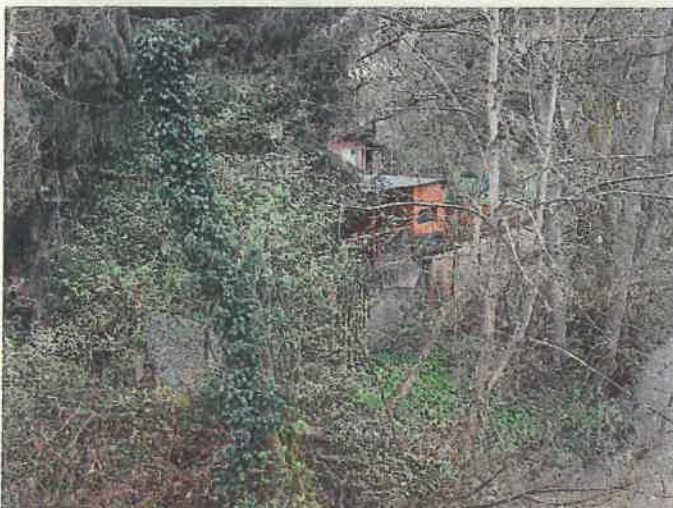
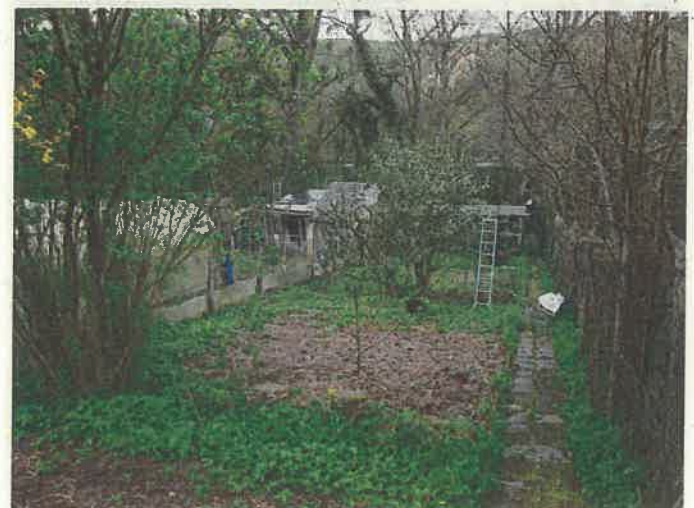
Punkt 42 (Fotos Nr. 47 und 48)

Auf der rechten Seite befindet sich ein Bereich mit Freizeit- / Kleingartennutzung mit verschiedenen Anlagen (Hütten, Unterstände, Zäune, etc.). Die Nutzung geht großteils bis zur Böschungskante des Gewässers.

Genehmigung der Anlagen überprüfen und eine Entfernung / Versetzen veranlassen.
